国空機第150号
平成27年5月1日

運輸安全委員会より提供された航空安全情報の周知徹底について

平成27年4月26日にJA3857（セスナ式172RG型）が鹿児島空港に着陸した際、脚が格納されたままであったため胴体着陸となり、機体が損傷する航空事故が発生した。

航空安全情報の提供について

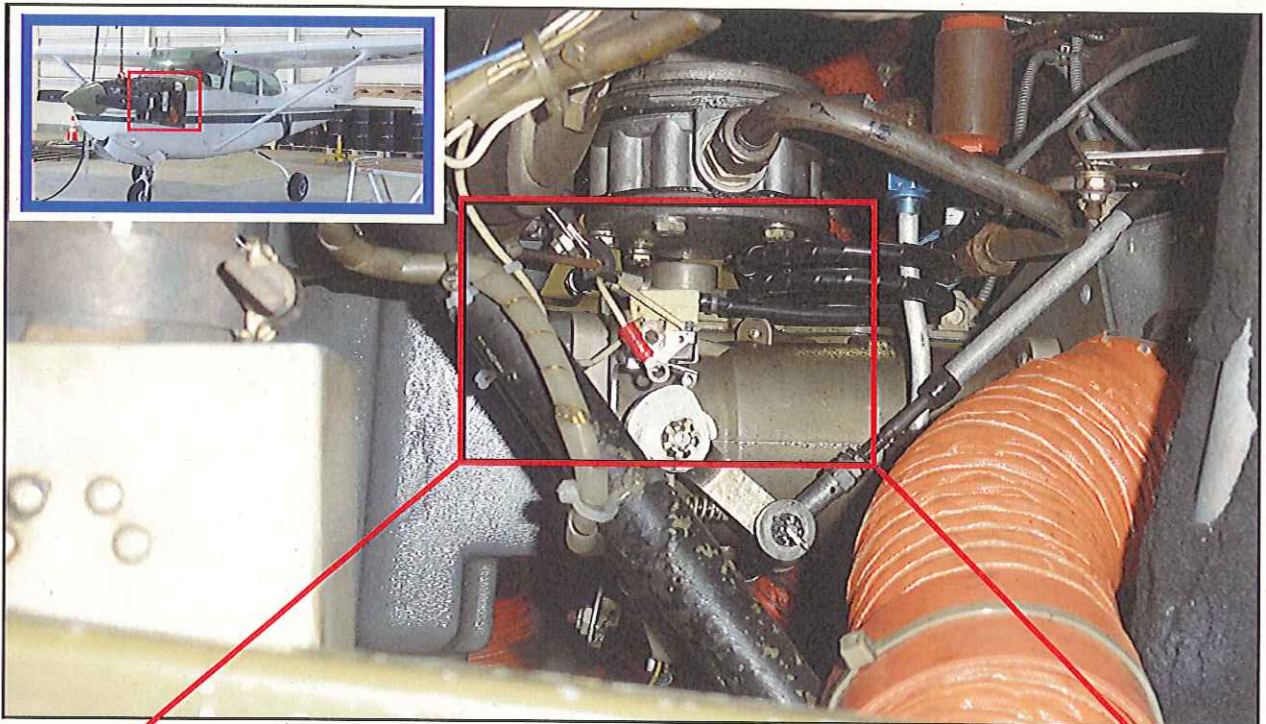
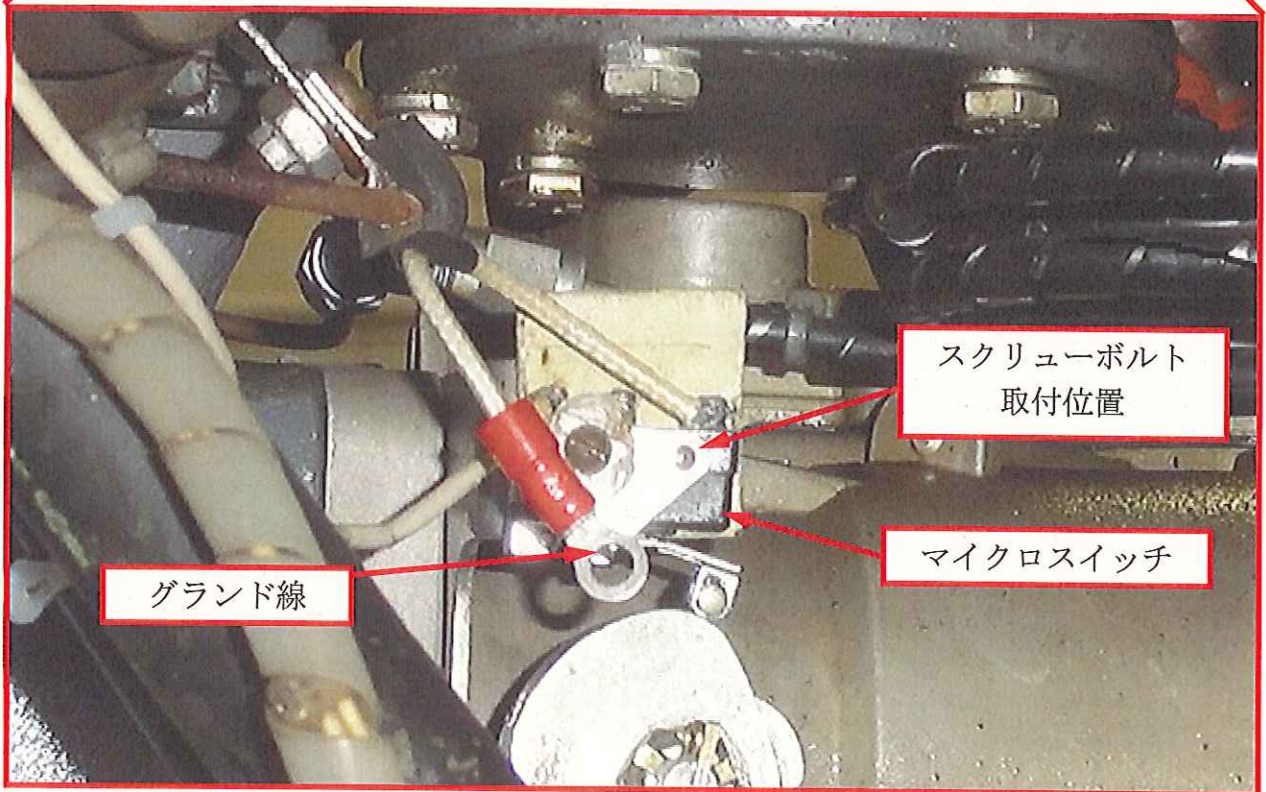
スロットル・コントロール・リンケージ部のマイクロスイッチ

- (1) スロットル・コントロール・リンケージ部に取り付けられていたマイクロスイッチを取り付ける2つのスクリーボルトのうち片方が欠落しており、マイクロスイッチのグラウンド線が外れていた。
- (2) ギアを上げた状態で、スロットル（エンジン出力）を着陸時の状態にしても、ギアワーニングは作動しなかった。

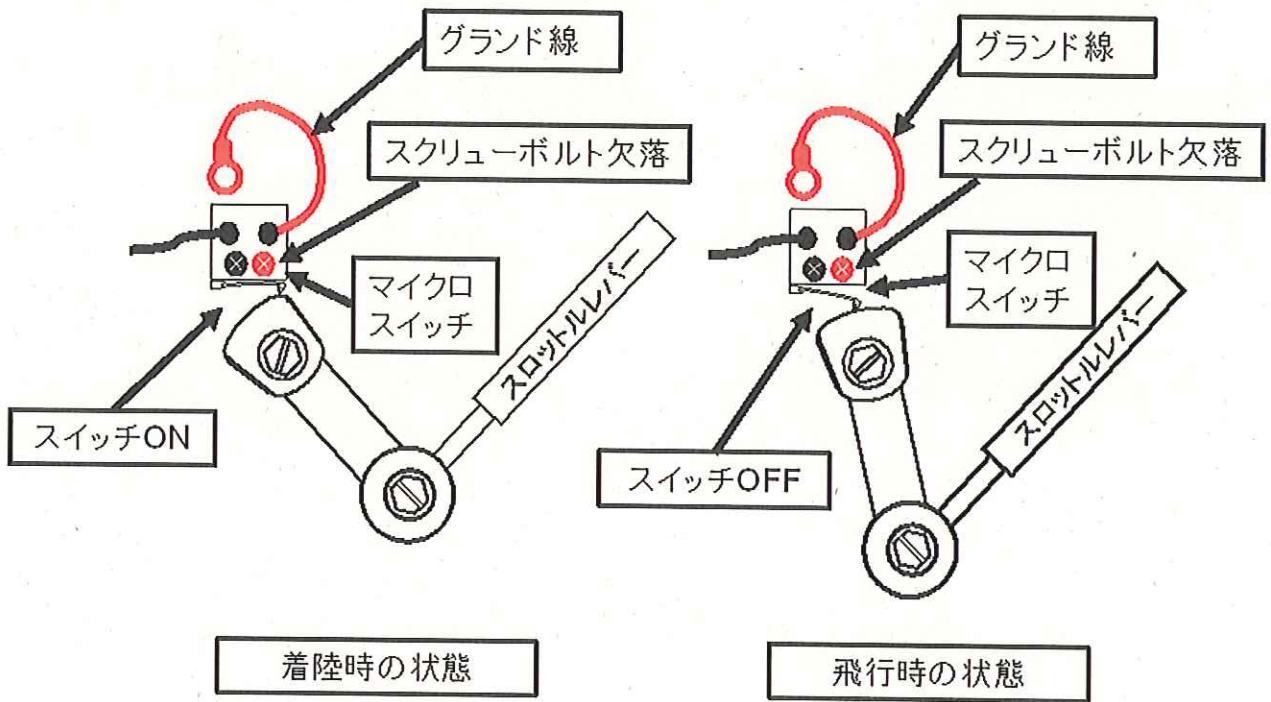
マイクロスイッチの動作状況 簡易図

ギアの状態	スロットルの状態	ギアワーニング
DOWN	着陸状態	作動しない
DOWN	飛行状態	作動しない
UP	着陸状態	作動
UP	飛行状態	作動しない

ギアワーニングの機能 (正常時)
