# 東京都調布市における小型機墜落 航空事故

(平成27年7月26日発生)

調査報告書 説明資料

運輸安全委員会  
平成29年7月

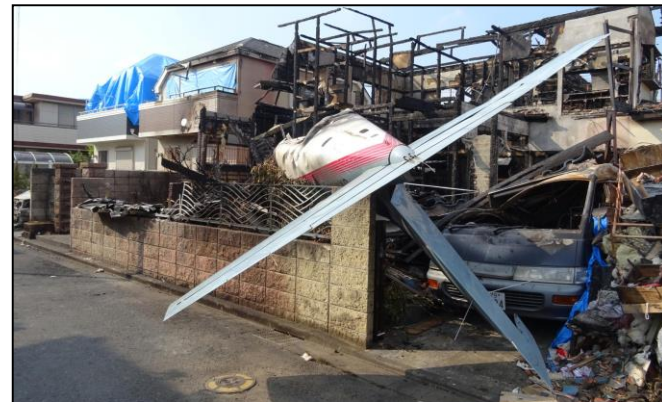
同機は大破し、火災が発生した。また、同機が墜落した住宅が全焼し、周辺の住宅等も火災等による被害を受けた。

事故現場の状況

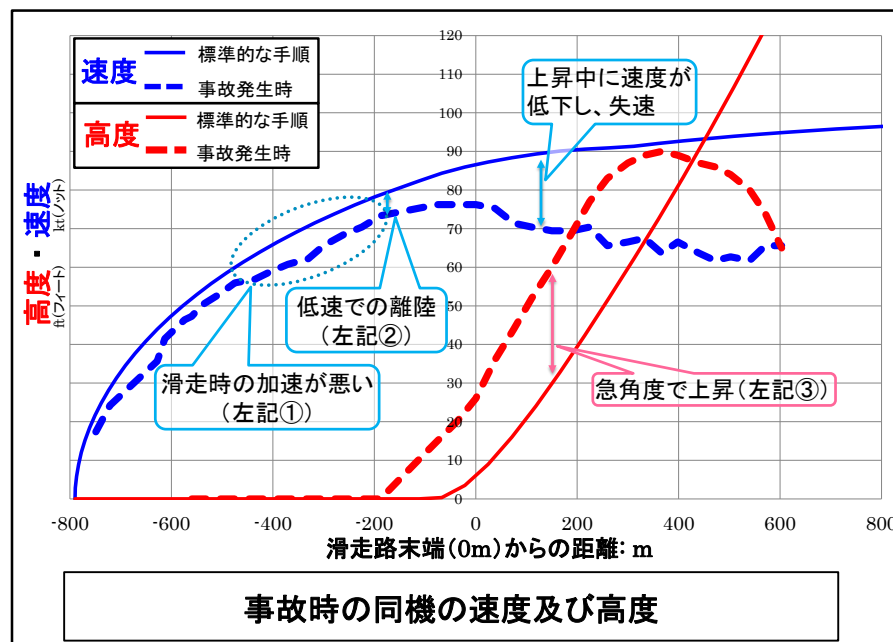
離陸上昇中、速度低下 により、失速し墜落したと推定。

最大離陸重量1,950kgを58kg超過\*  
（\*機長が超過を認識していたかは明らかにできず）

標準的な手順78ktに対して73ktで離陸

飛行解析からエンジン出力低下の可能性が示されたが、エンジン調査で不具合の発生は明らかにできず

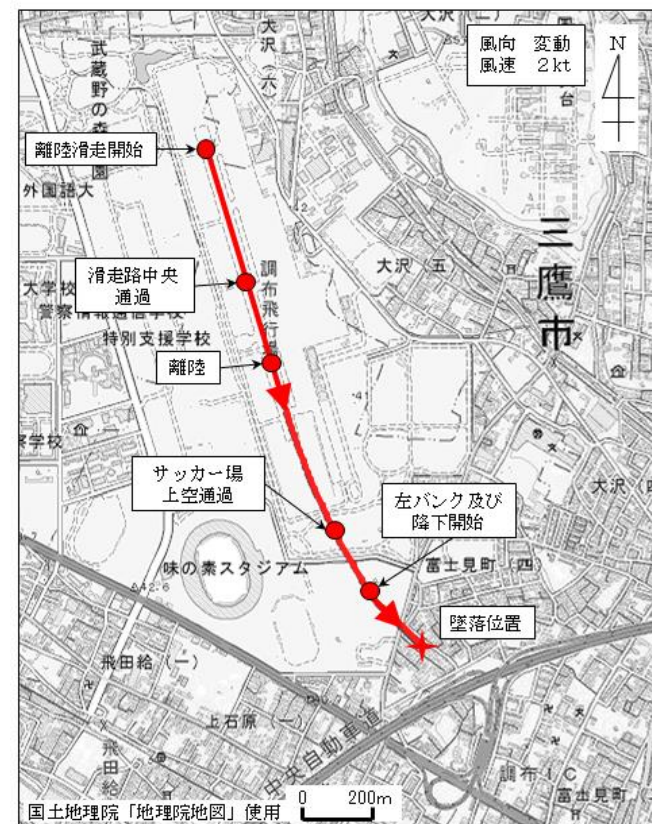
図2.1.1 推定飛行経路

- 10時50分ごろ 同機は、スポット20N番で飛行前点検を実施。
- 同54分ごろ 離陸に向けて地上走行を開始。
- 同57分12秒ごろ 滑走路17進入端付近から離陸滑走を開始。
- 同57分35秒 滑走路17進入端から400m地点の滑走路中央を速度約59ktで通過。ピッチ姿勢角の上下変化。
- 同57分38秒 滑走路17進入端から500m地点において速度約65ktで前輪が浮揚する動き。
- 同57分41秒 同機は滑走路17進入端から約630mの地点で速度約73ktで離陸。
- 同機は離陸前後から緩やかな左偏向を継続。
- 同57分52秒 対地高度約70～80ftで脚上げ。姿勢は機首上げで、上昇角は約4°。
- 同57分55秒 速度約67ktで高度約90ftに到達し、上昇から緩やかな降下に移行。姿勢は機首上げを継続。
- 同57分55秒～
- 同58分00秒 緩やかに降下しながら機首の上げ下げを3回程度繰り返し、速度も増減しながら約62ktまで減少。
- 同58分00秒 高度約84ftで左バンクとなり左下に滑るように降下開始。速度約62kt、姿勢は機首上げ。
- 同58分07秒 調布市の住宅に墜落。

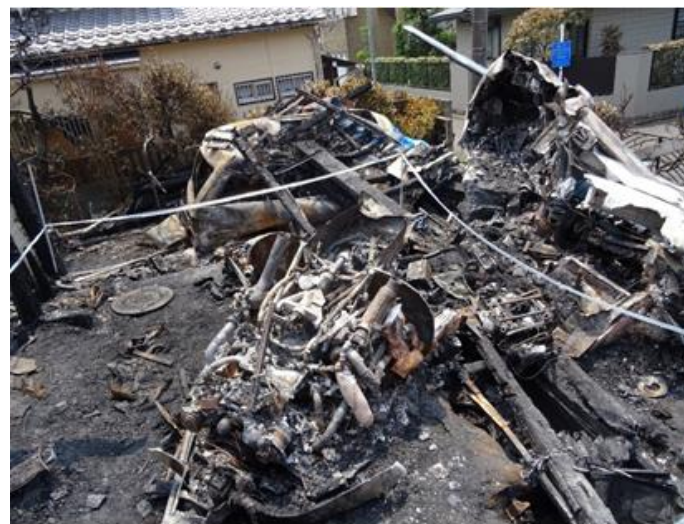
写真2.4.1-1 事故現場及び同機

- 事故現場は、同飛行場の滑走路35進入端から $148^{\circ}$ （南南東）方向約770mにある住宅地。
- 同機は、南西側を公道に面する住宅Dの敷地内に、機首部を北、尾翼部を南にして、上下逆さまの状態で墜落していた。
- 尾翼部を除き、胴体部のほとんどは焼失して原形をとどめていなかった。焼損した主翼の一部が住宅Dの前の公道上及び住宅Dの西側の壁際に発見された。

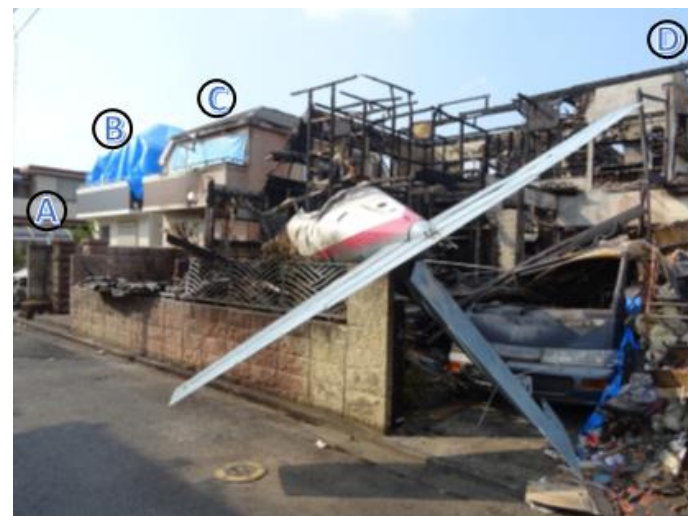
写真2.4.1-2 事故現場及び同機

- 一 墜落後に同機から発生した火災により、同機及び住宅Dは全焼した。住宅Eは同機から発生した火災により半焼した。その他の住宅Dに隣接する住宅も延焼あるいは輻射熱による損傷を受けた。

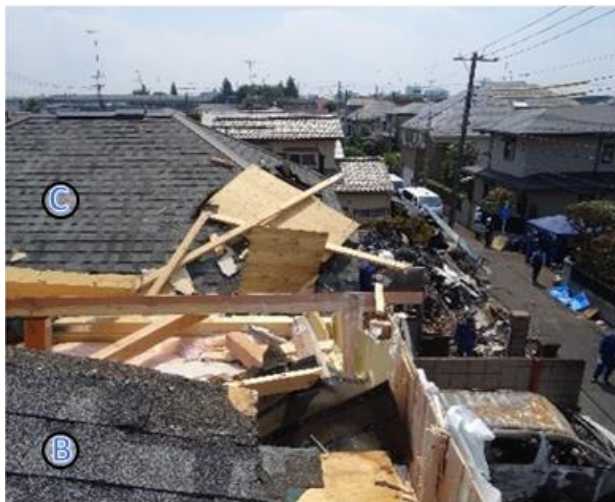
写真2.4.2-3 住宅Bの破損した屋根及びその屋根材が散乱した住宅C

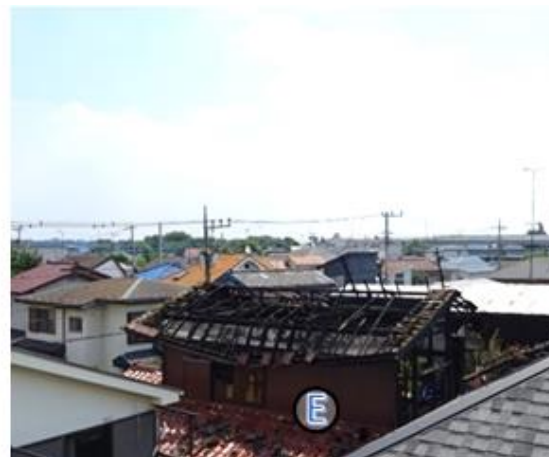
写真2.4.2-6 住宅Eの焼損状況

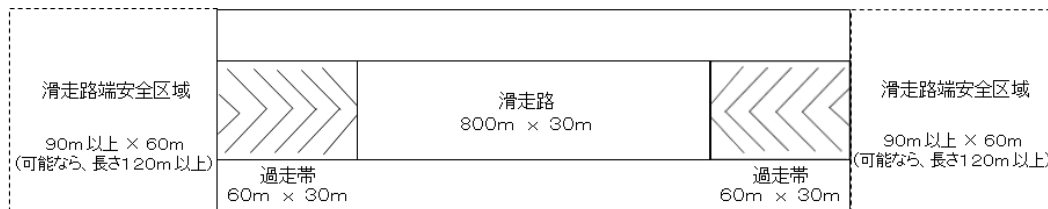
図2.18.7-1 調布飛行場の滑走路端安全区域

- 空港土木施設は航空法施行規則第79条（設置基準）に基づき設置。
- 設置基準解説（平成25年改正）により、調布飛行場の場合は、長さ90m以上、幅60mの滑走路端安全区域を過走帯の延長上に設けることが必要。
- 設置・管理者（東京都）によると、事故発生当時、同飛行場には滑走路端安全区域に相当する用地は既に確保されていたものの、滑走路端安全区域としての現状評価は未了だった。
- 平成29年2月に現状評価が完了。  
滑走路端安全区域に相当する用地を適切な維持管理のもと運用すれば、事故発生時の被害は少なく、事故発生につながる要因はないと評価。

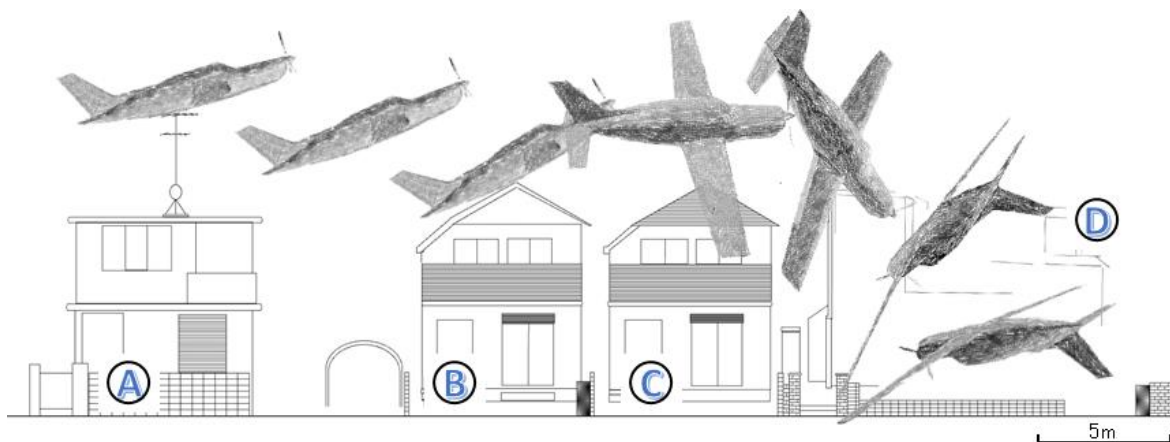
図3.4.8 墜落時の同機の推定軌跡

- ー リフトオフ速度未満での離陸及び速度が低下する過度な機首上げによる上昇により、必要な上昇速度まで加速できなかった可能性が考えられ、その後の高度低下及び墜落に至る要因となったと考えられる。リフトオフ速度まで加速ができないときは、離陸を中止しなければならない。(3.4.6)
- ー 離陸直後の上昇に続く状態は、速度が低下するような過度な機首上げを継続したことで、同機はバックサイドの飛行となり、パワーオン失速に入りかけていたものと考えられる。(3.4.7)
- ー 10時58分00秒ごろまでは、辛うじて飛行が可能な状態であったが、その後、失速したものと考えられる。同機は機首上げ姿勢で住宅に衝突し、その衝撃でバウンドして、右前転し上下逆さまの状態に墜落したものと考えられる。(3.4.8)
