【管制官とパイロットの責任分担 ～進入許可～】

1. 非公示経路を飛行中の到着機への高度指示の目的

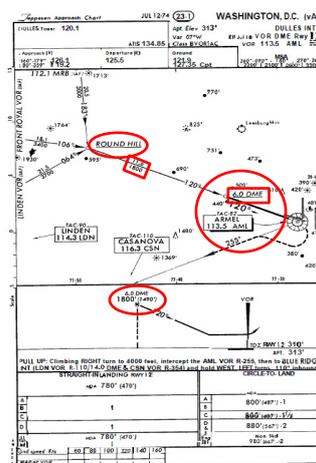
【改正前】

・事故発生当時の VOR/DME RWY12 のアプローチチャートの平面図には、3か所の IAF から ROUND HILL (17.6DME of AML) までの方位・距離・最低高度が公示されていましたが、側面図には6DMEの最低高度 (1,800ft) のみが公示され、それ以遠の高度の記載はありませんでした。
