Issue 505

February 2022

## マン・マシン・インターフェース

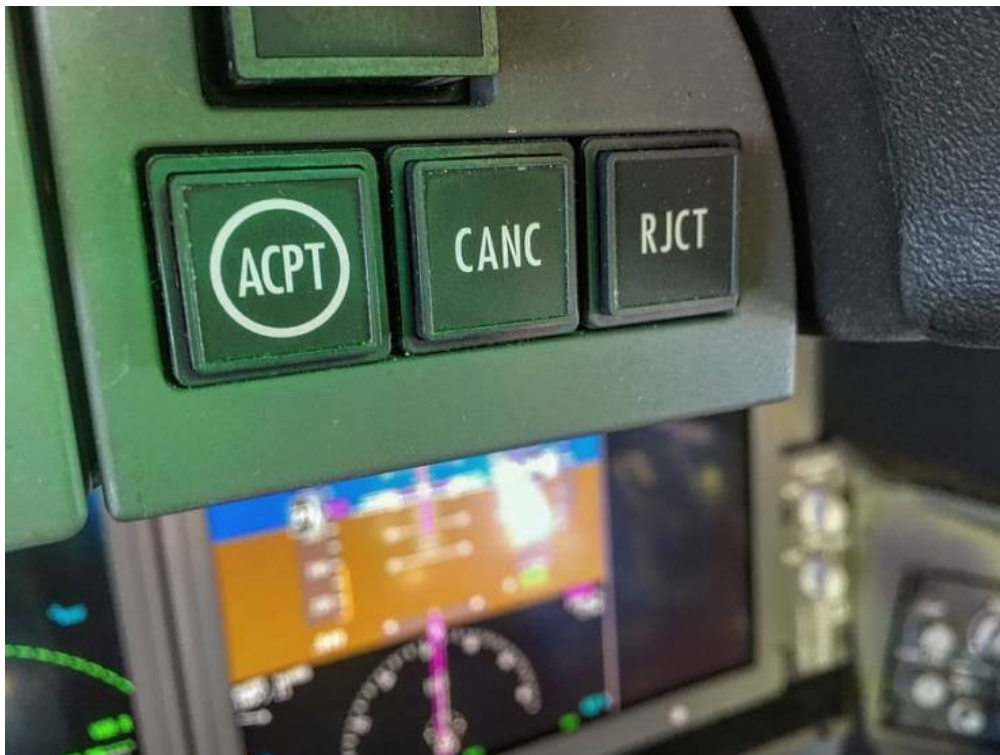
- 当該機長は、Controller Pilot Data Link Communications (CPDLC) の ”ACCEPT” と “REJECT” のボタンが逆に取り付けられていると報告してきた。このために、2 度ほど、誤って “REJECT” 応答が ATC に発せられた。到着後、スイッチの位置が間違っていることが確認され、正規の位置に戻された。この2つのスイッチは、逆にも取り付けることができるような設計になっている。

CPDLC パネルの一例 (Photo by Charlie Page/The Points Guy) (記者追記)

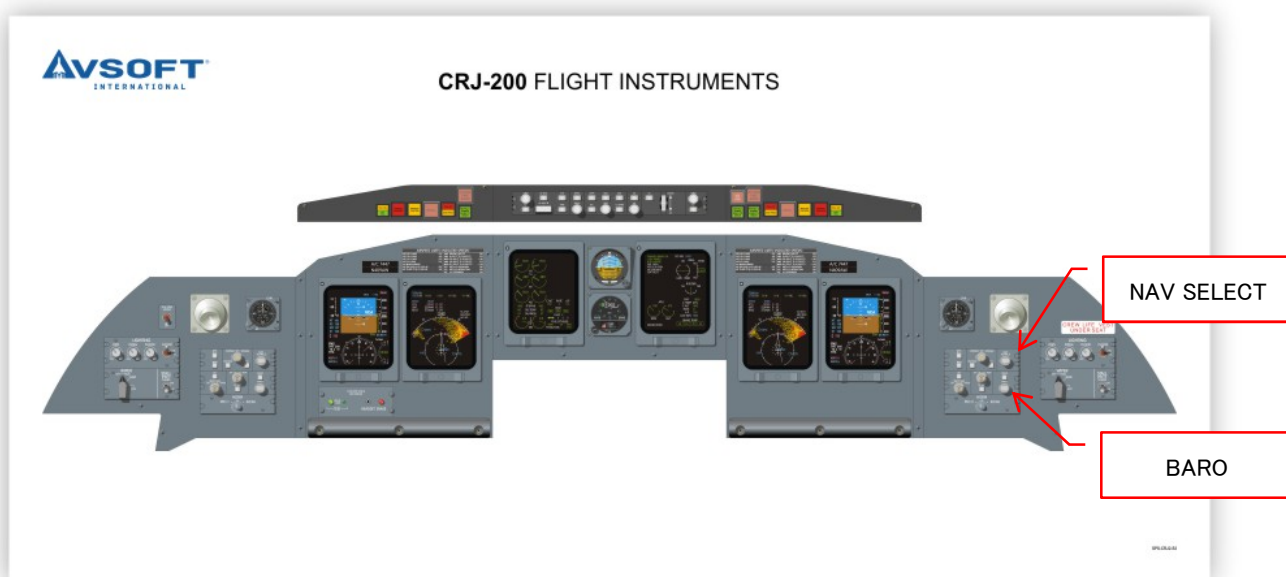
を優先させたのであった。機体が安定した後、私は副操縦士の Altimeter Setting が 31.22 であることに気がついた。副操縦士は、Radio Navigation に切り替えようとした際、NAV SELECT ノブではなく、BARO ノブを回したと考えられる。そのために、Autopilot は高度が高すぎると判断し、4,000ft に降下しようとしたのである。他機への異常接近は発生せず、副操縦士は Altimeter Setting を正しい値に戻して進入を継続した。

■ Navigation Source を FMS から LOC に切り替えるとき、私は誤って NAV SELECT ノブではなく、BARO ノブを回してしまった。我々は何を操作しているかを目で確かめ、その操作が所望の結果に至っていることを確認しなければならない。加えて、BARO ノブの形状を NAV SELECT ノブとは異った触覚のものに変更する**こと**が賢明と考える。2つのノブは同じ形状で、しかも近接している。

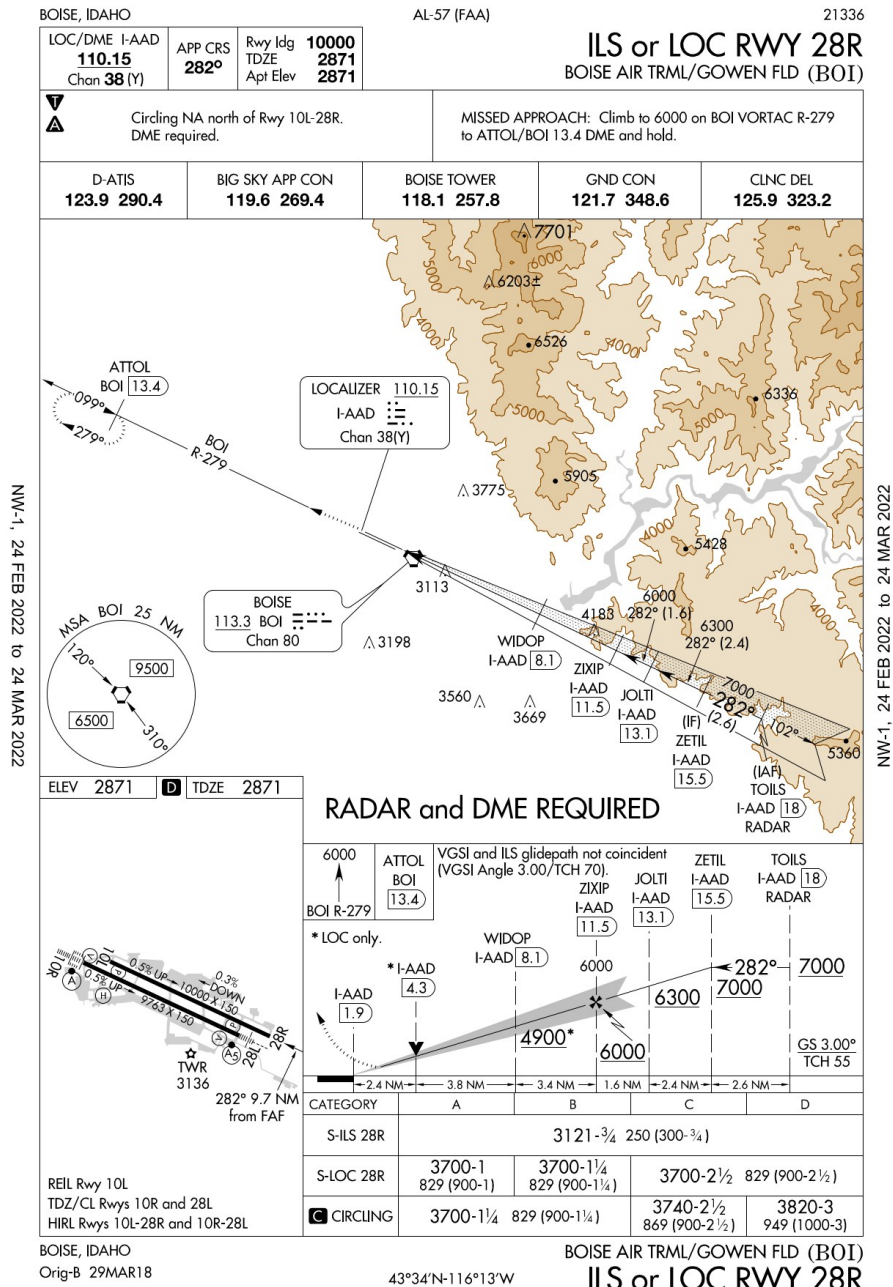
状況認識が欠けていたことと、急遽狭い Traffic Pattern に計画を変更したために着陸態勢を整えるための時間的な余裕がなくなったこともさることながら、誤った Glide Slope Signal を信じて、それに追従しようとして混乱を来してしまったことがこの事例の主な要因と考える。地表と障害物からの間隔を維持するために、有視界気象状態 (VMC) においても ILS の経路に従うとともに、機外にも注意を払って状況を認識し、更に用心を怠らないことが肝要だと考える。

文脈から、当該機はアイダホ州 Boise 空港へ、山岳地帯の北東方向から飛来し ILS Rwy 28R 進入を行ったと考えられる。当該アプローチ・チャートは以下のとおりである。(記者注)

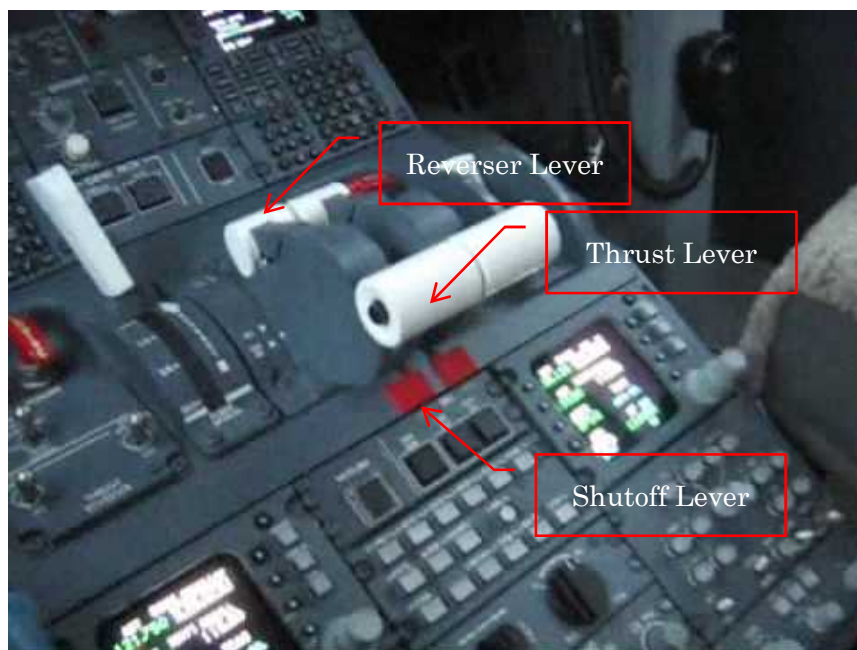
■ 私は PF を務めていた。右 Thrust Reverser は不 작동で整備処置がなされていたが、左 Thrust Reverser は使用可能であった。接地して機首を下げた後、私は左の Thrust Reverser を展開させた。Reverse Thrust を増そうとして Reverse Lever を Idle から後方に引こうとしたが Lever は動かず、私は手の位置がいつもとは何か違うと感じた。それと同時に、Thrust Reverser Lever を引き上げるのではなく、Shutoff Lock Lever を持ち上げ、Thrust Lever を Shutoff にし、左エンジンを停止させてしまったことに気がついた。私は機長に間違いを Call Out し、ブレーキだけを使って機体を停止させる旨を告げた。滑走路は十分に長く、強いブレーキの必要はなかった。その後、通常の Single Engine Taxi Procedure に従ってゲートまで走行した。

私はこの機種で数千回の着陸経験があり、Thrust Reverser の操作は身体が覚えている。また、Taxi 中の左エンジン停止操作についても身体が覚えている。右 Thrust Reverser に不 작동処置がとられていたので、Reverse Thrust の操作に際しては左の Reverse Lever だけに触れて、それを引かなければならなかった。左の Thrust Lever だけを操作するという行動が、通常は両エンジンの Lever を操作する Thrust Reverser に代えて、身体が覚えこんでいる別の行動を引き起こしたと確信している。私は右 Thrust Reverser が不 작동であった同じ機体で前日も着陸したが、そのときは左 Thrust Reverser だけを適切に展開させることができた。意図しないエンジン停止の行動については、上述以外の説明は思いつかない。今後 Thrust Reverser 不 작동の処置がとられている航空機の運航に際しては、身体が記憶が意図しない誤った手の行動を引き起こす可能性にもっと注意しようと考えている。

CRJ-700 の Thrust Lever Quadrant(記者追記)
