Issue 524

September 2023

ビジュアルアプローチの落とし穴

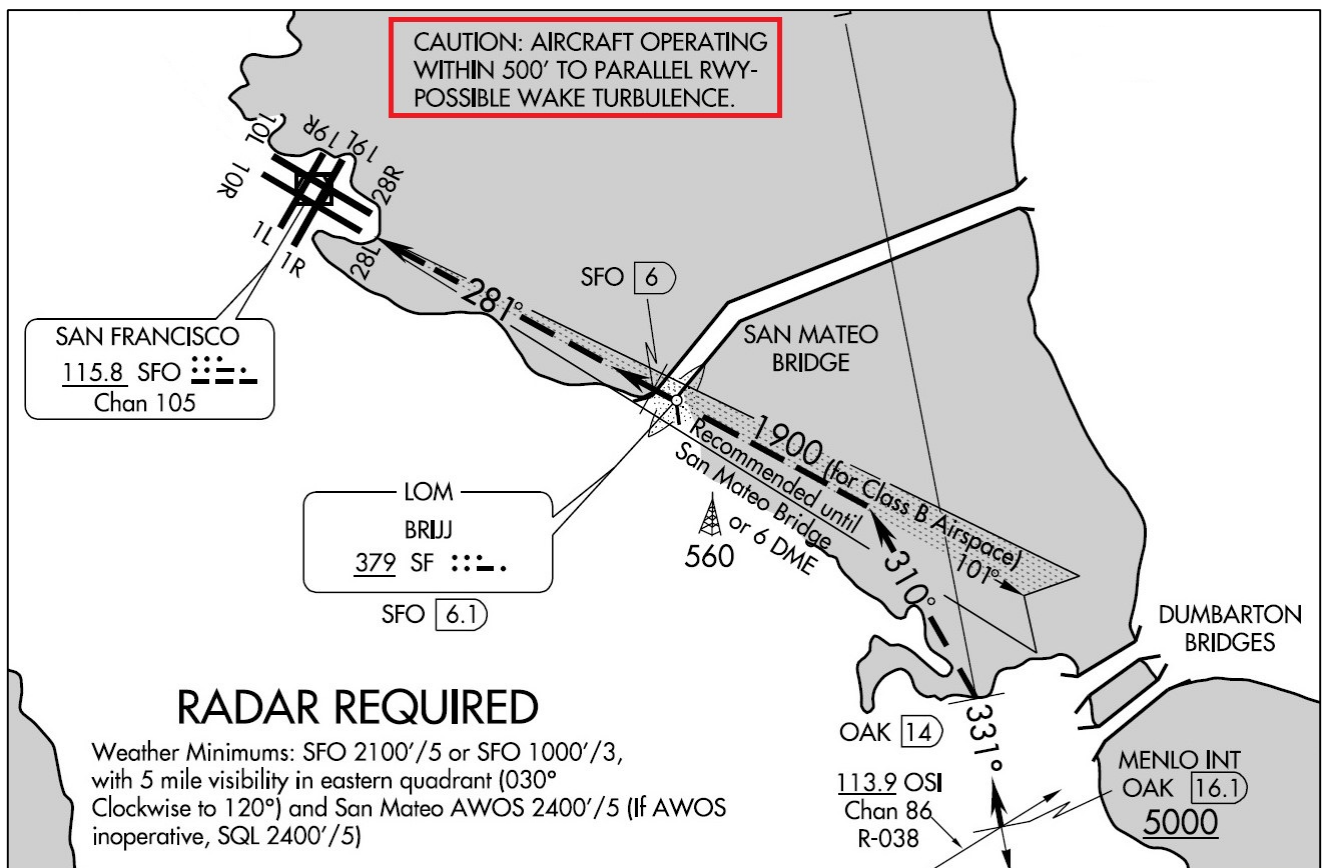
TIP TOE VISUAL RWY 28L (記者注: 参考用に本図追加)

■ 私たちは SERFR FOUR RNAV Arrival でサンフランシスコに向け飛行していた。EDDY 通過後、滑走路 28L への TIPP TOE VISUAL Approach が許可された。ファイナルコースに乗る前に、方位 350、速度 210 ノットを与えられ、4,000 フィートまで降下するよう指示された。アプローチコントロールは、平行滑走路に着陸しようとしている B777 がいることを知らせてきた。私たちはベースからファイナルに旋回する当該機を視認した。その後、ファイナルに乗る方位(方位 310 だったと思う)が与えられ、180 ノットに減速して 3,000 フィートを維持するよう指示され、ビジュアルアプローチが許可された。そして操縦を担当していた FO はフラップを 10 度から 20 度にするよう要求してきた。私たちは

B777 を目視し続けるように指示され、それを了解し、後方乱気流について注意を受けた。ファイナルに乗った後、適切な地点で降下を開始した。その後高度約 2,800 フィートで後方乱気流に遭遇し、機体は突然左に約 70 度までロールし、その後すぐに右に約 70 度までロールした。操縦していた FO は、エルロンで両方のロールに対抗し、すぐに水平飛行を回復した。私たちはその後アプローチを続け、後方乱気流に遭遇することなく着陸した。B777 との水平距離は 2~3 マイルだったと思う。機体は急速に左右にロールした。横方向のオフセットも水平方向の間隔も不十分だった。風は後方乱気流の渦を私たちの飛行経路から遠ざけるのに役立つような方向が報告されていたが(ATIS によって通報された風は 270 度、滑走路の方位は 284 度)、水平間隔の不足と相まって、風の方向は渦を私たちから遠ざけたり吹き飛ばしたりするには十分ではなかった。また、ファイナルでの風は ATIS の報告とは多少異なっていた可能性が高く、そのため実際に渦をこちらに吹き寄せた可能性がある。FO は、左へのロールを反対側のエルロンで、右へのロールを左エルロンで対抗した。サンフランシスコに何十回も入っている私たちは、平行滑走路に向かう他の航空機と同時にアプローチすることがよくある。後方乱気流の警告はよく出るし、適切な対処テクニックが採られている。今度同じ状況に遭遇したならば、私なら操縦しているパイロットにもっと早く減速し、滑走路の中心線より少し左にオフセットし、もっと手前から通常の PAPI のグライドパス角度より高く飛ぶように指示するだろう。
