Issue 521

June 2023

地上外部点検の知恵と飛行前の珠玉

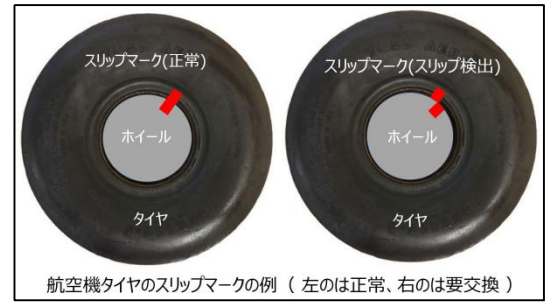
- 私は機体の飛行前点検を開始した。そして、右主脚タイヤのコード(*1)が露出していることと、左の主脚タイヤには、スリップマーク(*2)がないことに気がついた。私は機体を交換し、再度飛行前点検を開始した。左のメイン燃料タンクを点検したところ、タンク内に燃料ノズルのカバーを発見した。それは、給油の際のノズルを覆う小さなゴム製のカバーであった。私はそのカバーを取り出し、飛行教官はそれを他の航空機に給油している FBO(*3)の従業員に届けた。飛行は...それ以降問題なく続行された。毎回の飛行の前に、燃料タンクの目視確認を確実に行うことが重要である。

- * 1. コード: タイヤのゴム層の内側にあつて、タイヤの強度と形状を保つ繊維層。ゴム層の摩耗等でコードが露出した場合は、タイヤ交換の処置が必要。
- * 2. スリップマーク: タイヤとホイールの間に、滑りによる位置ずれが生じていないかを示すマーキング。(右図参照)
- * 3. FBO (Fixed Base Operation): 空港を拠点とし、ジェネラル・アビエーション航空機の運航に対して関連サービスを提供する事業者。
