航空安全情報自発報告制度は、わが国では(公財)航空輸送技術研究センターがVOICESを運営していますが、航空大国の米国では、NASAがASRSを運営し、毎月CALLBACKを発行しています。このE-JournalはJAPAの運航技術委員会が、CALLBACKの邦訳を紹介するものです。今回はATC関連用語の日本語訳に際してATS委員会のご協力をいただきました。

今月の *CALLBACK* では、管制官訓練の様々な段階で発生した典型的な問題を、管制官からの報告を基に紹介します。現場の環境を観察し、問題の本質を見極め、その解決策と真摯な考察を読み解いてください。

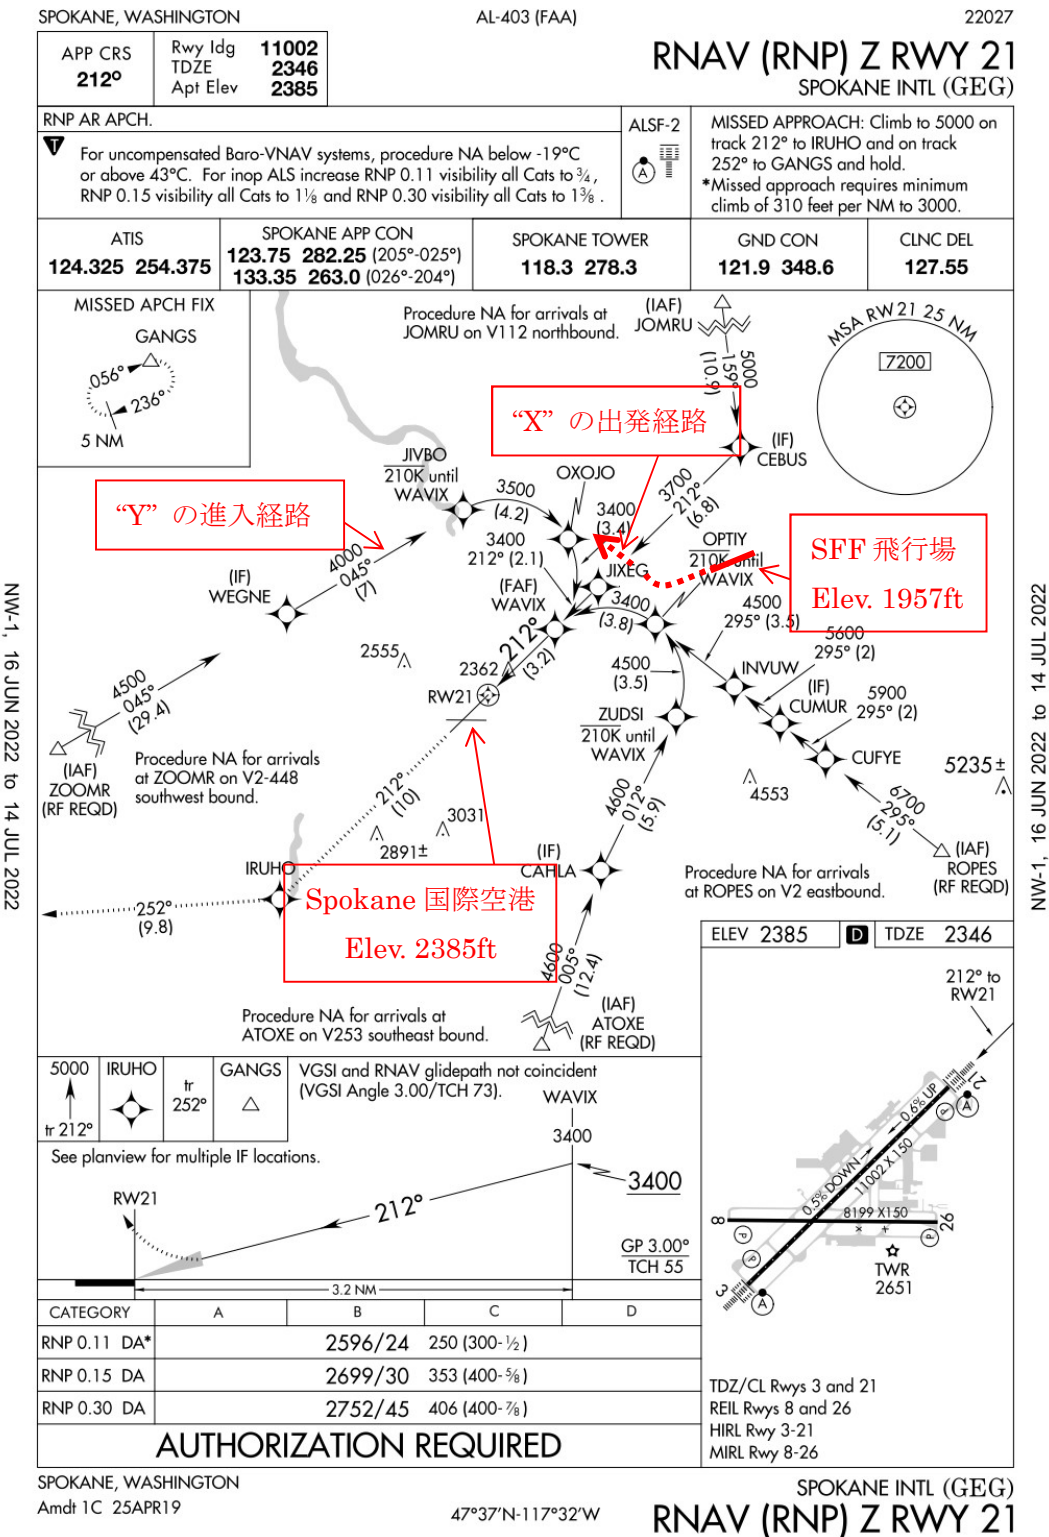
状況の想像図(記者追記)

■ 私は現在訓練中の管制官で、このときはレーダー管制の訓練を受けていた。私は前の勤務の管制官から業務を引き継いだばかりで、航空機“X”が SFF(訳者注:Felts Field 飛行場、ワシントン州 Spokane、Elev. 1,957ft)からヘディング 300°で、3,500ft の高度制限付きで出発するのを見た。(これは SFF を出発する VFR 機の標準手順である)また、航空機“Y”が Spokane(SFF から西南西約 10nm にある国際空港)RNAV Z RWY 21 進入を許可され、タワーに移管されていることを申し送られていた。私はこの 2 機が交錯する恐れがあることを認識し、対処策を考えようとしていた。”Y”は 4,500ft から降下中で、このとき“X”は 3,500ft を維持していた... 2 機は約 3nm 離れて同じ地点に向かっていた。RNAV Z RWY 21 進入を行っている“Y”は 3,500ft までの降下が許されていることを私は知っていたが、それは“X”が維持していた高度と正しく同じであった。”X”が確認を求めて来たので、私は“Altitude, your discretion, proceed on course,”(進路を維持しつつ機長の判断で上昇せよ)と“X”に指示し、その後“Y”に関する情報を伝えた。私の考えは“X”を降下中の“Y”の上へ上昇させ、その後必要であれば北向きのヘディングを発するつもりであった。この時点で教官が交信に割って入り、“X”に他機の接近を警告し、北方に旋回するように指示した。Spokane タワーからは連絡が入り、“Y”は TCAS の警報に従って回避操作を行い、再進入のためにレーダー管制に戻されたことが告げられた。”X”は“Y”の下を通過して飛行を続けた。その後、事態は何事もなく推移した。

“X” に対して即座の旋回を指示せず、高度差だけで事態が解決すると考えたのは、私の管制判断ミスであった。このような事態が急速に進行していることへの対応が遅かった。切迫した交通状況は、非常に速く、またいつでも発生する可能性がある。
