航空安全情報自発報告制度は、わが国では(公財)航空輸送技術研究センターが VOICES を運営していますが、航空大国の米国では NASA が ASRS を運営し、毎月 CALLBACK を発行しています。この E-Journal は JAPA の運航技術委員会が、CALLBACK の邦訳を紹介するものです。

パラシュートとパラグライダーは、動力付きかどうかにかかわらず、最近人気急上昇している。しかし、この人気の高まりは、古くからある脅威を新たなものとしてしまった。空中接近の問題は、このような運用において、通常とは異なる視点と、内容で表面化し、また、その周辺に存在する問題も明らかになってきた。実際の衝突は発生していないとしても、その脅威には対処しておく必要がある。

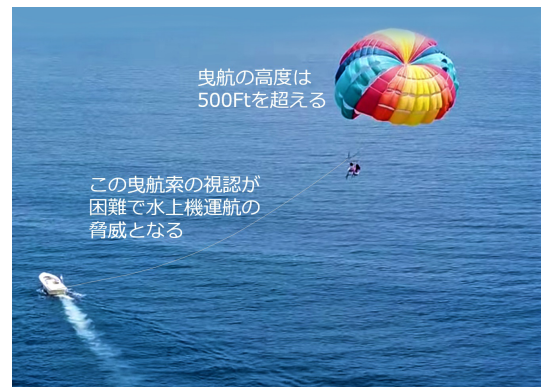
ボートで曳航されるパラグライダー(記者補足)

■水上飛行機の離水時に、ボートで曳航されながら高度を上げるパラグライダーを発見した。パラグライダーはこの辺りでよく飛んでいて、航空交通アドバイザリーの共通周波数での交信をしないので、常にそれらを見つけるようにスキャンをしている。私はボートとパラグライダーを注視し、曳航索がある場所をイメージできるようにしていた。パラグライダーに近づかないように高度を上げると、機体の透明なキャノピーに小さな傷のようなものが見えた。よく見ると、それは2機目のパラグライダーの曳航索であることがわかったので、すぐに回避行動をとった。最初のパラグライダーを避けることに集中していて、2機目のパラグライダーを完全に見落としてしまい、曳航索に接触しそうになったのだった。水上飛行機のパイロットとして、この地域に精通し、この湖で何百時間も飛行している私にとって、これは非常に心配なことであった。空中衝突に至ったことは無いけれど、パラグライダーからの無線交信が無いことは、特にこの空域やパラグライダーの季節における運航に慣れていないパイロットにとっては、非常に脅威となるものである。私の意識では、パラグライダーのボートに122.9MHzをモニターすることを義務付けけるか、視認性のためにストリーマーで曳航索をマークすれば、空中衝突の恐れを減らすのに大いに役立つと思う。
