Issue 530

March 2024

What Would You Have Done?

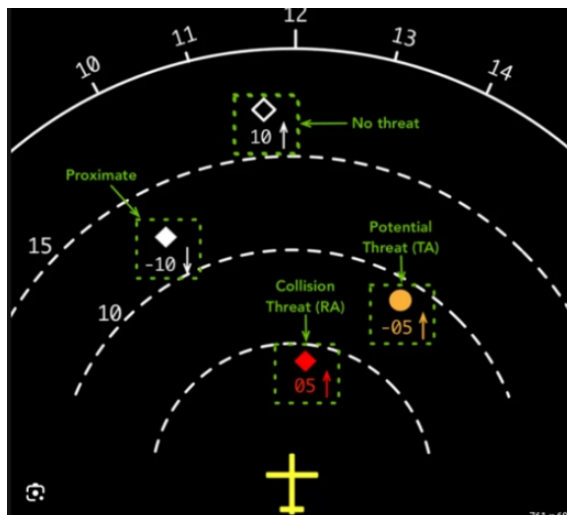
訳者補足:ND 上の TCAS TA (黄色) , RA (赤) の表示例

ザーコースに合流するための新たな Vector Heading を指示した。私たちはローカライザー周波数をセットしていたが、ATC から Charted Visual Approach を示されていたため、ローカライザーを使う予定はしていなかった。私たちはローカライザーを ARM し、着陸のためのコンフィギュレーションを整えながら進入を続けた。ローカライザーのコースをインターセプトし、進入が許可された。他の 1 機が [Runway] 28L に向けてローカライザーをインターセプトしていた。その頃、合流する航空機による TCAS の TA (Traffic Advisory) があった。私は当該機を目視で探した。その機は我々の左翼の下を左旋回をしていた。同時に、私たちは TCAS の "LEVEL OFF, LEVEL OFF!" という RA (Resolution Advisory) の警報を受けた。

■ 私はすでに Autothrottle をオフにして、手動で進入を継続していた。私たちは TCAS の RA に対応してゴーアラウンドを開始した。フラップを上げていると、RA が "CLIMB - CLIMB NOW!" に変わった。私たちは回避操作を続け、約 3,400 フィート MSL まで上昇した。ATC は私たちが RA に応答し終えた後、高度 3,000 フィートを指示してきた。我々はそれに従い、その後再度アプローチを行い、何事もなく着陸した。RA 対応中、RA 発生の対象となった機体は-100 フィート下にいることを示していた。私は目視で確認していたが、その機体が私たちにこんなに接近していたのは衝撃的だった。それは私たちの翼の下にいて、100 フィートの間隔しかなかったことを確認することができた。もし TCAS を "TA ONLY" モードにセットしていたら、私たちはその機体から覆いかぶさり、空中衝突に陥っていたかもしれない。
