# CALLBACK

Issue 519

April 2023

## ～♪ あなたな～ら～どうする～ ♪～

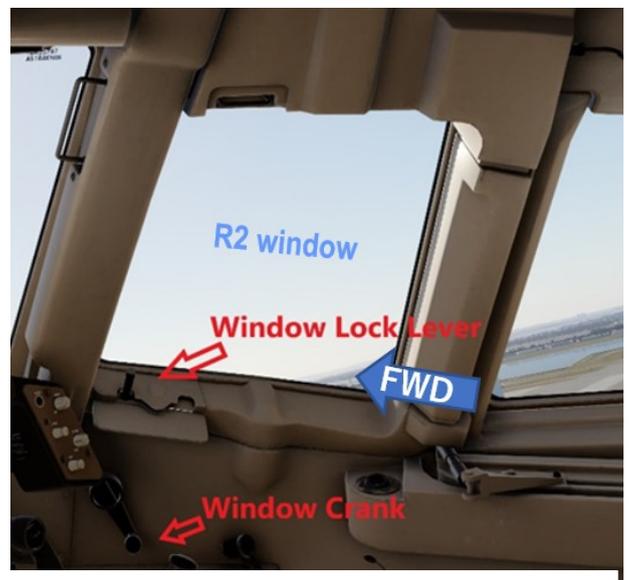
(訳者補足 : 767 の R2 Flight Deck Window)

訳者注:767 では、通常は Window Crank を回して窓を開け閉めし、Window Lock Lever でロックする。このケースでは Lock Lever が完全にロック位置に入っていなかったために、加速とともに風圧で隙間が生じて外気が流入したと思われる。

■ 機長として、私はパイロット・モニタリング (PM) であり、副操縦士 (FO) はこのフライトのパイロット・フライングでした。離陸滑走中 90~100 ノット付近で、副操縦士が「窓から空気の流れ(の音)が多いようだ」とのつぶやきが聞こえた。ふと見ると... 窓は閉まっているように見えた。彼が何を言ったのかと考えながら、滑走路の中心線、対気速度、エンジン計器に目を戻した。約 110 ノットで、操縦室内への気流の騒音が一段と大きくなった。副操縦士が「こちらの窓が開いています」と叫んだ。私はすぐに彼の横をちらりと見たところ、彼は左手で操縦桿を握り、右手で R2 Flight Deck Window の Window Lock Lever を Close 位置に保持していた。

Heading Select モードで指示された 360° の Heading を飛行し、VNAV mode を選択した。機体が加速するのを防ぐために Speed Window を開け、Flap は 5 度のままで飛行した。速度が増えるほど、操縦室内の騒音が大きくなり、副操縦士は窓を所定の位置に保持するのに奮闘せざるを得なくなると思われたからであった。副操縦士は「ATC の交信は何も聞こえない」と叫んだ。... Departure Control にコンタクトし、操縦室の窓が開いていたため、上昇を中止して空港に戻る必要があることを伝えた。私たちは Heading 270° に左旋回し、高度 4,000 フィートを維持するように指示された。離陸後のチェックリストを実施した。副操縦士は、「ATC の交信は何も聞こえません。私は何をしましょうか?」と言ったので、「ATC からは ILS Runway XX に戻るベクターを指示されたので、可能であれば Runway XX に着陸するための性能データをセットし、ILS 進入の準備を整えてくれ」と答えた。... 準備が整い、ブリーフィングとチェックリストが終了したので、ATC に進入の準備ができていることを伝えた。私は自分で ATC の無線交信をしながら操縦もしている状態で、副操縦士は左手しか自由に使えない状態ではあったので、ヘッドダウンとなる ACARS を使った運航管理者へのメッセージ送信はしないことにした。... 優先事項は、飛行機を確実に飛ばし、安全に地上に着陸させることと考えた。... 我々は優先権を要求するとともに、搭乗者数 2 人で搭載燃料が約 4 時間半分であることを通報した。ATC が緊急事態の状況を尋ねて来たので、私は「操縦室の窓にひびが入った」と答えてしまった。「隙間が開いている “cracked open”」と言うつもりだったが、流入気流の騒音のためやや気が散ってしまっていた。ATC からは 100° の Heading で最終コースに会合するように指示され、進入許可がおりた。... 約 265,000 ポンドの総重量で通常どおりの着陸を行なった。... 私の反省点として、やり直すことができるとしたら、私はもっと大きな声で「私が操縦する “My controls!”」と叫んだほうが良かった。その時点では、FO がよく聞こえていなかったということを十分考慮していなかった。また、操縦室の窓が開いた状態で飛行するボーイング社作成の訓練ビデオにも感謝している。767 機種移行の訓練中に見せてもらったことが大変役立ったと思う。自分がそのような状況になろうとは思っていなかったが、有難いことに、何が起こるかについてある程度の想像力が働いた。操縦室内は非常にうるさくて気が散るものの、それ以外の問題はなく安全に飛行できた。
