航空安全情報自発報告制度は、わが国では(公財)航空輸送技術研究センターが VOICES を運営していますが、航空大国の米国では NASA が ASRS を運営し、毎月 CALLBACK を発行しています。この E-Journal は JAPA の運航技術委員会が CALLBACK の邦訳を紹介するものです。

後方乱気流は、航空機が揚力を得ると主翼の両端から後方に尾を引くように必然的に発生する、2つの左右対称に回転する空気の渦です。どんなサイズの航空機でも飛行中には後方乱気流を生成していますが、機体が重く、Flap/Slatの使用が小さく、速度が遅いときほど強い渦が形成されます。軽微なものから強くて危険なものまでさまざまなレベルで影響が生じ、航空機は飛行のどのフェーズでも後方乱気流に遭遇する可能性があります。

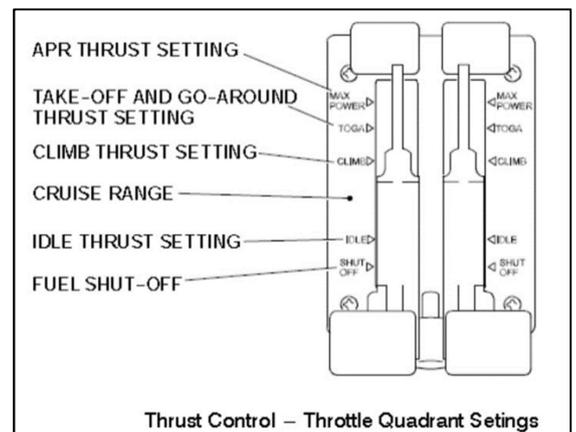
出典: CRJ-900 Flight Crew Operating Manual

訳者注: Automatic Power Reserve (APR)

双発機では、離陸時に片方のエンジンが不動作となると推力が半減し、飛行性能が著しく低下する。これを補うために、非常時には定格離陸推力以上の推力を使用することが許容されている機種がある。電子的にエンジンを制御している航空機では、離陸時に片方のエンジンの故障を検知すると、正常なエンジンを自動的にパワーアップさせる機能が備わっているものがある。この機能は、エンジン故障以外の緊急時においても使用することができ、CRJ-900 においては Thrust Lever を通常の離陸推力の位置よりも前に押し進めることによって作動させることができる。

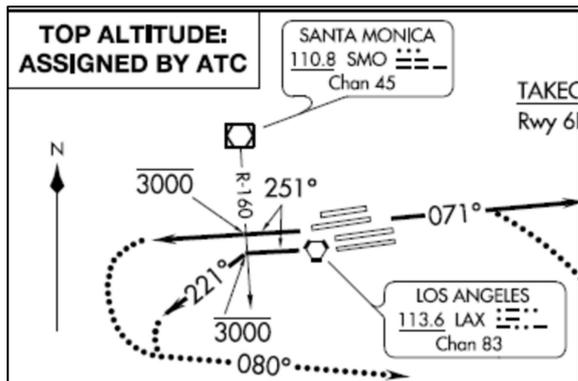
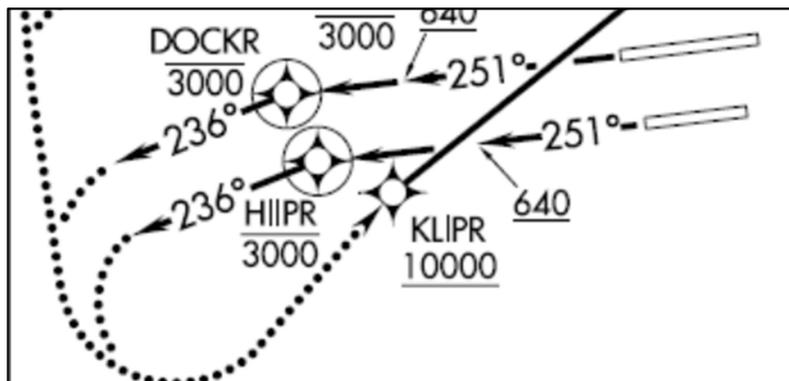
訳者補足:

ORCKA THREE Departure (A321)

LAXX ONE Departure (737-800)

■ LAX での経験で、我々は Rwy 25R からの離陸を許可されたとき、先行する A321 は未だ浮揚していなかった。我々は Liftoff 後、高度 700ft で Overcast の曇に入ったときに Wake Turbulence に突入し、機体はコントロール不能状態で右にロールし、コントロールを取り戻すためにフルに左エルロンの操作が必要であった。その後約 1,200ft で再び Wake Turbulence に遭遇したが、再びコントロールを取り戻して上昇を続けた。我々はカテゴリー C の重量クラスであるため、ATC は先行 A321 の出発を見越して、我々に離陸の許可を出すことができた。A321 は “Heavy” のカテゴリーではないので、この離陸許可は規則的には可能であった。更に、我々は ORCKA THREE Departure(海外線での Initial Turn 方位は 236°) に対し、先行の A321 は LAXX ONE Departure(Initial Turn は 221°) で、都合よく出発方向が 15 度ずれていたため、ATC は、先行の機体が Liftoff しているとき、我々に離陸許可を発出することができたのであった。

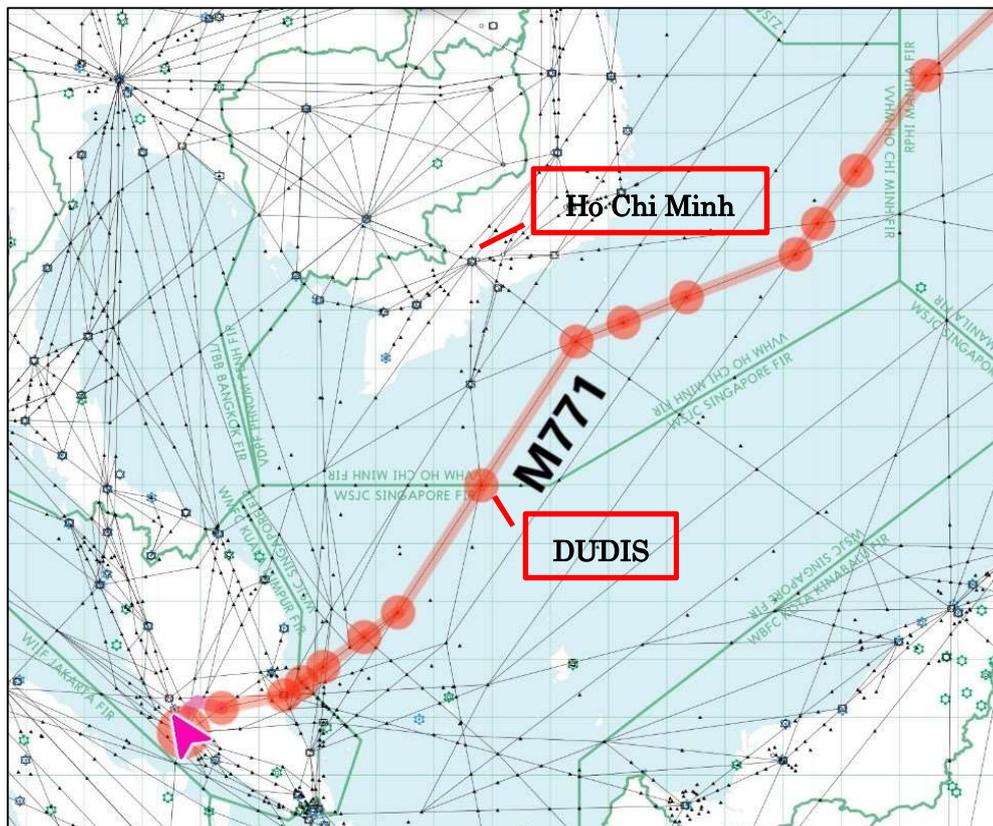
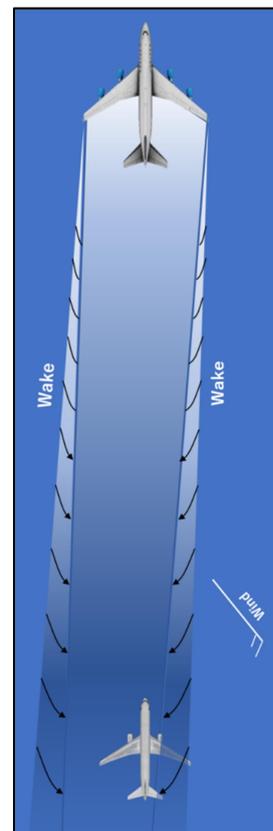
記者補足:

この航路には、同方向でも高度差 1,000ft のセパレーションが運用されています。

- Airway M771 を FL350 で DUDIS ポイントから Outbound して行く間、私たちは何度か Initial Contact を試みたあと、やっと(ベトナムの)Ho Chi Minh Center とコンタクトすることができました。その頃、FL360 を同方向に飛行する他の航空機からの "Light" 程度ではあるものの、連続的な Wake Turbulence を受けていた。後方四分の一方向の追い風であつたので、用心して Continuous Ignition をオンにするとともに右に 2nm の Route Offset をしたい旨の私の意図を ATC に要求するように副操縦士に言い渡しました。そうすれば、次第に揺れがひどくなっていた Wake Turbulence の影響を避けることができると考えたからです。2 回の試みにも関わらず Ho Chi Minh Center からは応答がなく、その後 Wake Turbulence の程度は "moderate to severe chop" と思われる強度になりました。私が Ho Chi Minh Center に 3 回目の応答を試みている間、底が抜けたように機体が 200ft 落下しました。その後、機体はバ

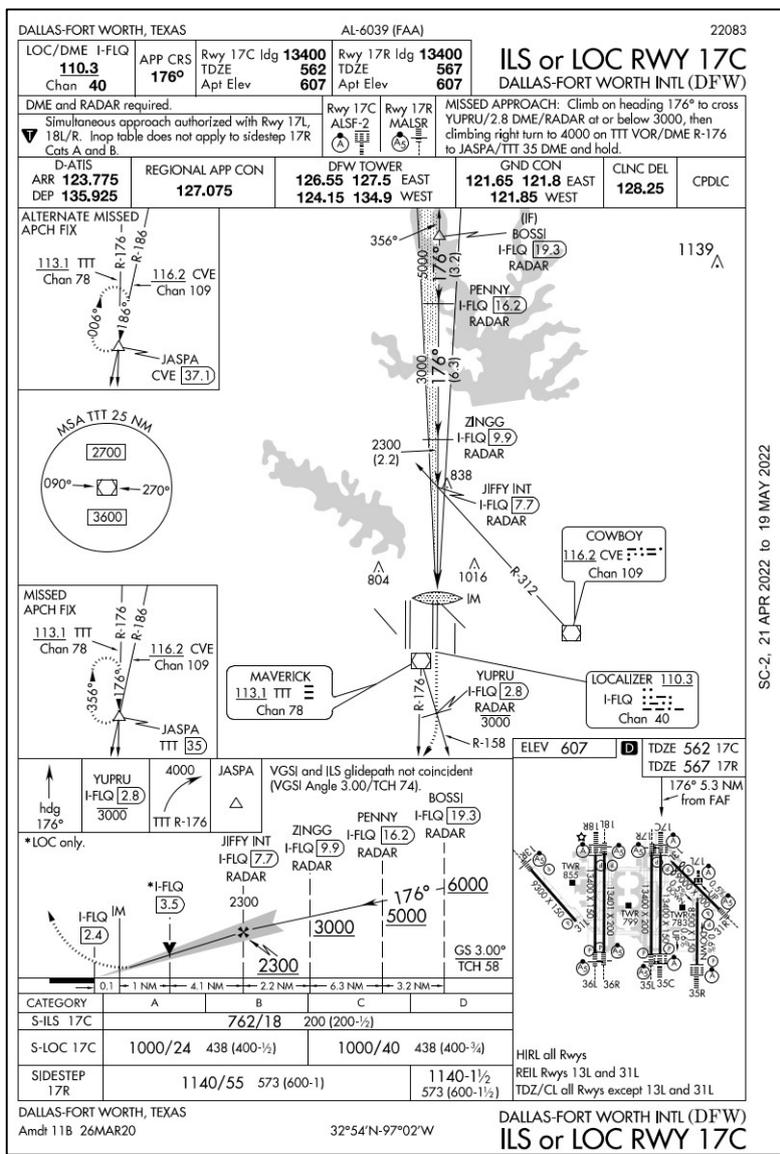
訳者補足:

PENNY ポイントの近くで軽い乱気流が始まるまでは全てが順調でした。私はグライド・スロープよりも高い高度を維持していましたが、1/2 Dot 高くなり、さらに高くなりそうになったところで機長は 1,500 fpm を超えない範囲で降下する

よう私に指示しました。全てのチェックリストを完了したところで我々はタワーに移管され、着陸の許可を受領しました。着陸許可を確認するとともに、滑走路を視認したところで Autopilot を解除し、目視による手動操縦に切り替えました。JIFFY で FAF を通過し、1,000ft AGL で飛行諸元を安定させましたが、再び乱気流に遭遇し、顕著な Down Drat の中でエンジン推力を上げましたが、降下率は一時的に 1,000fpm に達しました。機長は 750ft AGL のところで “1 Dot Low” をコールしましたが、事態の変化は急激でした。その間、ウインドシアの警報は作動しませんでした。私はすぐに機体をグライド・スロープに戻しましたが、エンジン・パワーが入ったままでしたので 1 Dot 高くなってしまいました。150ft AGL で Thrust Lever を Idle にしたとき、機長から “Go Around” と Call されました。Missed Approach をタワーに通報し、全てのチェックリストとコールアウトを実施しました。その後 ATC からは ILS Rwy 17L Approach へ Vector され、無事に着陸しました。
