Issue 512

September 2022

～♪ あなたな～ら～どうする～ ♪～

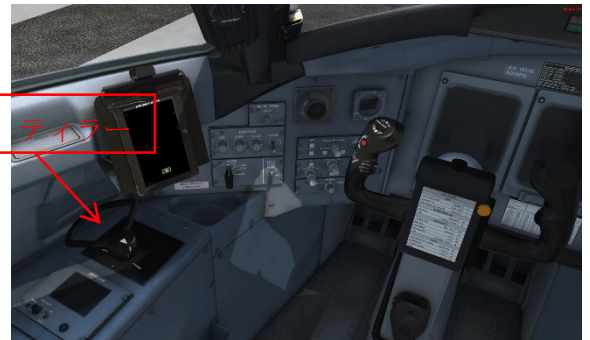
(訳者補足：CRJ700 のティラー)

■ 我々は離陸を中止し、滑走路上で停止することができた。離陸を中断したときの速度は 40 ノット未満であった。我々は QRH を実施し、正常に作動するティラーを使って滑走路から出ることができた。ランプに戻る前に、我々は再度滑走路上で正対し、今度はラダーペダルのノーズ・ホイール・ステアリングのテストだけを実施した。機長側と副操縦士側の両方のラダーペダルをテストしたが、双方とも逆のステアリングとなった。すなわち、右ラダーを踏むと左にステアリングがとられ、左ラダーを踏むと右にステアリングがとられた。機体をランプに戻し、不具合が航空日誌に記入された。不具合の原因が探求され、ノーズ・ステアリングを作動させるための電装品の 1 つが、正規の位置とは 180 度逆向きに装着されていることが判明した。機能確認飛行のチェックリストが改訂され、地上走行中の飛行前点検でラダー・ペダル・ステアリングのテストを仔細に行うこととなった。
