**第 40 回**  
**ATS シンポジウム**  
**安全で効率のよい運航と航空管制**

# 第40回 ATS シンポジウム

# 更なる航空安全を目指して =安全情報と管制方式基準=

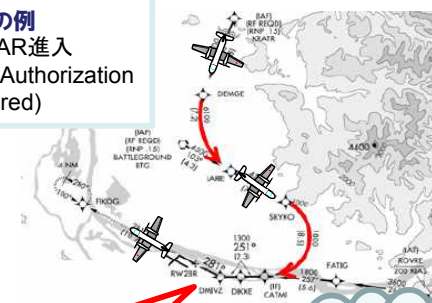
RNPの例  
RNP AR進入  
(AR : Authorization Required)

ウェイポイント間を結ぶ円弧をFMSが計算し、旋回時も経路中心線を飛行する。  
RF(Radius to Fix) 旋回が可能

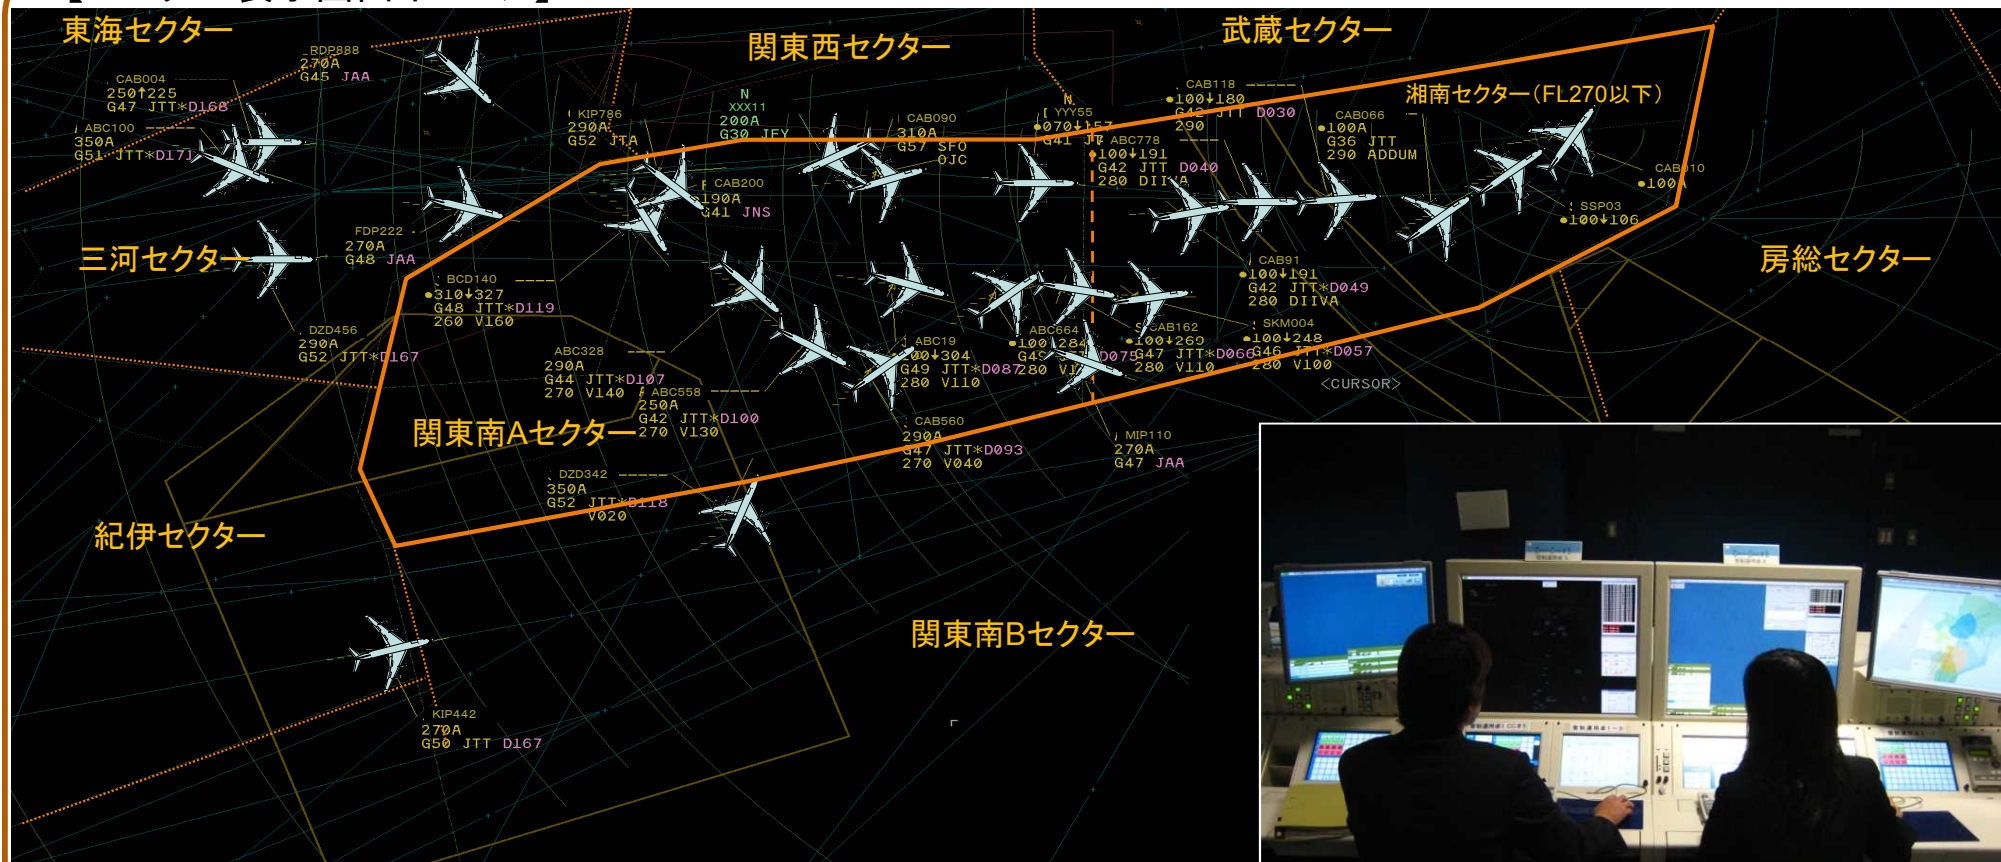
## 【レーダー表示画面イメージ】

- ✓ 航空路の管制業務は、1セクター内の全ての航空機に対し、レーダー管制席とレーダー調整席の2人1組の体制で実施。
- ✓ レーダー管制席は、レーダー表示画面を監視しながら、全ての航空機に対し、同一の周波数による無線通信を用いてパイロットに対して指示するため、同時に処理可能な機数には限界がある。

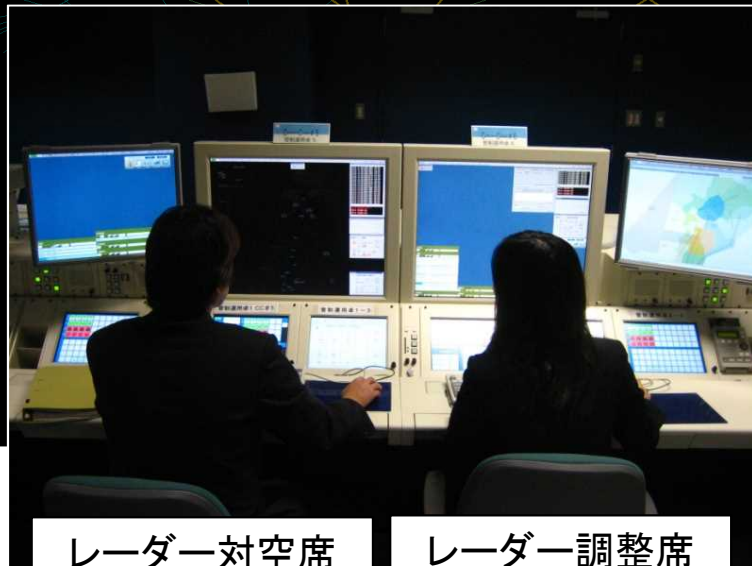
... 航空路空域(セクター)

レーダー対空席

※航空機との無線交信を担当

レーダー調整席

※他セクター・管制機関との連絡調整を担当

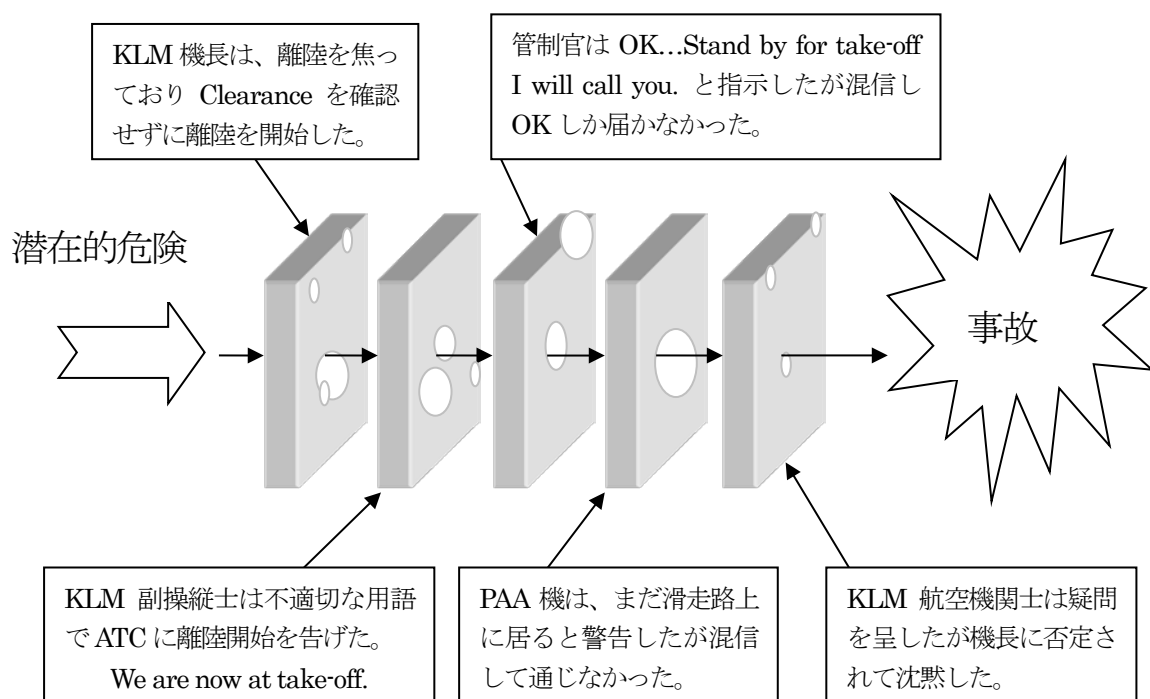
近代的なシステムは、多重の防護により単発的な不具合に対してリダンダンシーを持つように設計されている。理想的な状態では、防護の全ての階層が健全で、潜在的な危険がその間を突き抜ける可能性はない。しかし、現実的には防護の各層には「ほころび」、即ち「穴」があり、それらは「潜在的な原因」や「即発的なエラー」等により作り出される。そして、それらの穴が偶然に並んだ時に事故は起きると考えられている。

テネリフェ事故について多重の防護と防護壁の穴を考察すると以下のようなになる。
